Localisation : CAPP	Commune : Loire sur Rhône
Intervenants : NL/LD	Date visite : sept.2014
	Système d'assainissement : SYSEG

Localisation, Environnement et Sécurité

Localisation : Roche Moussy

Localisation : 11-nov

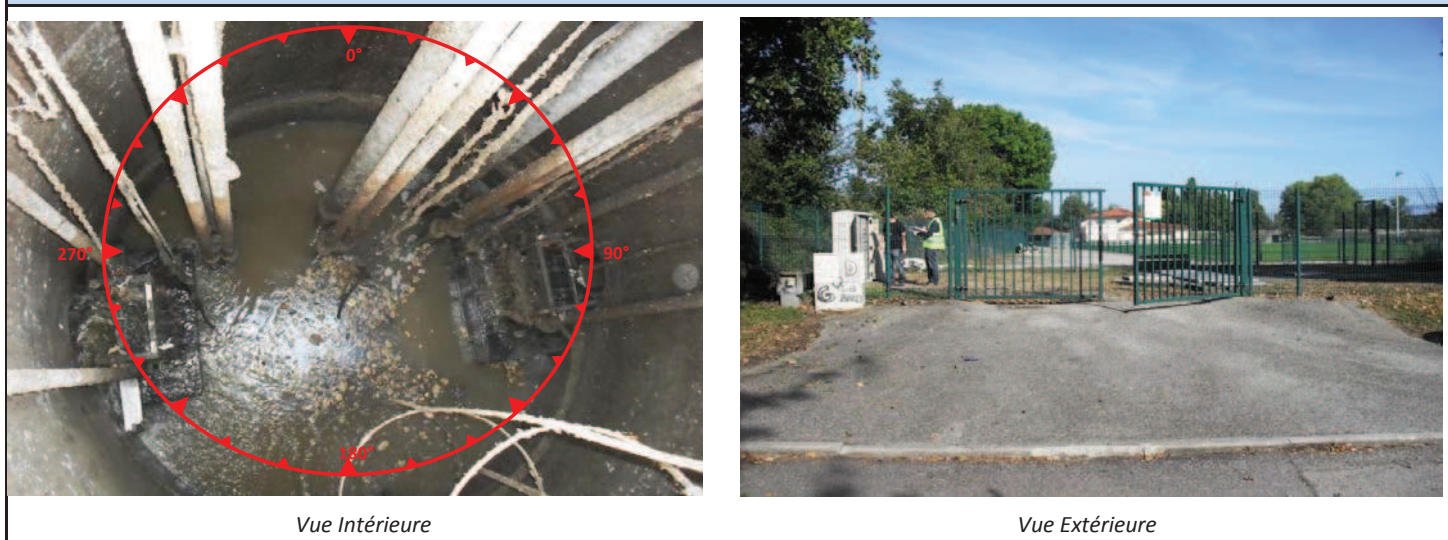
Photographies de l'ouvrage

Défaut sur bache :	Défaut sur équipements :	Défaut sur local électrique :
traces de mises en charges	remplacement fréquents (filasse/sables)

Remarques :	Travaux préconisés :
Apports importants de sables et filasses mise en charge par temps de pluie déversoir sur les antennes amont

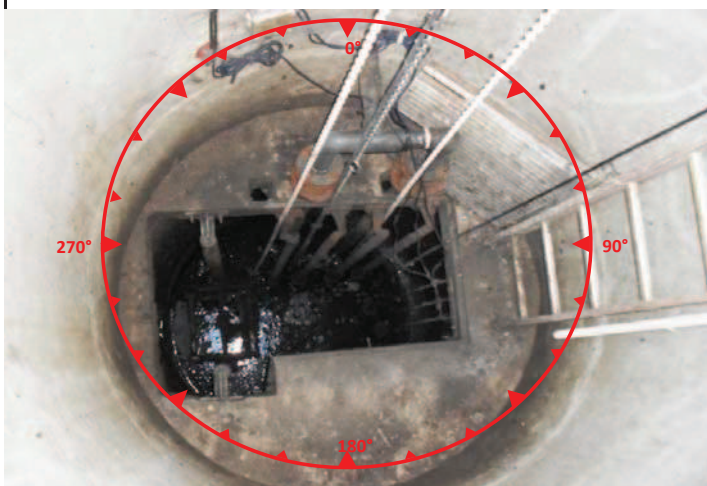
Vue Intérieure

Défaut sur bache :	Défaut sur équipements :	Défaut sur local électrique :
traces de mise en charge

Remarques :	Travaux préconisés :
Remontée du Rhône en crue sensible à la pluie

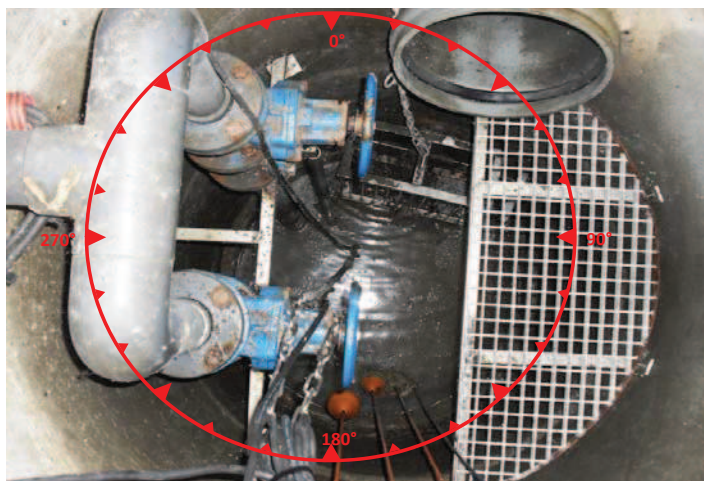
Vue Intérieure

Remarques :	Travaux préconisés :
trop-plein fréquemment en fonctionnement
